地質災害調查報告

第一號

台灣山崩災害專輯(一)

經濟部中央地質調查所

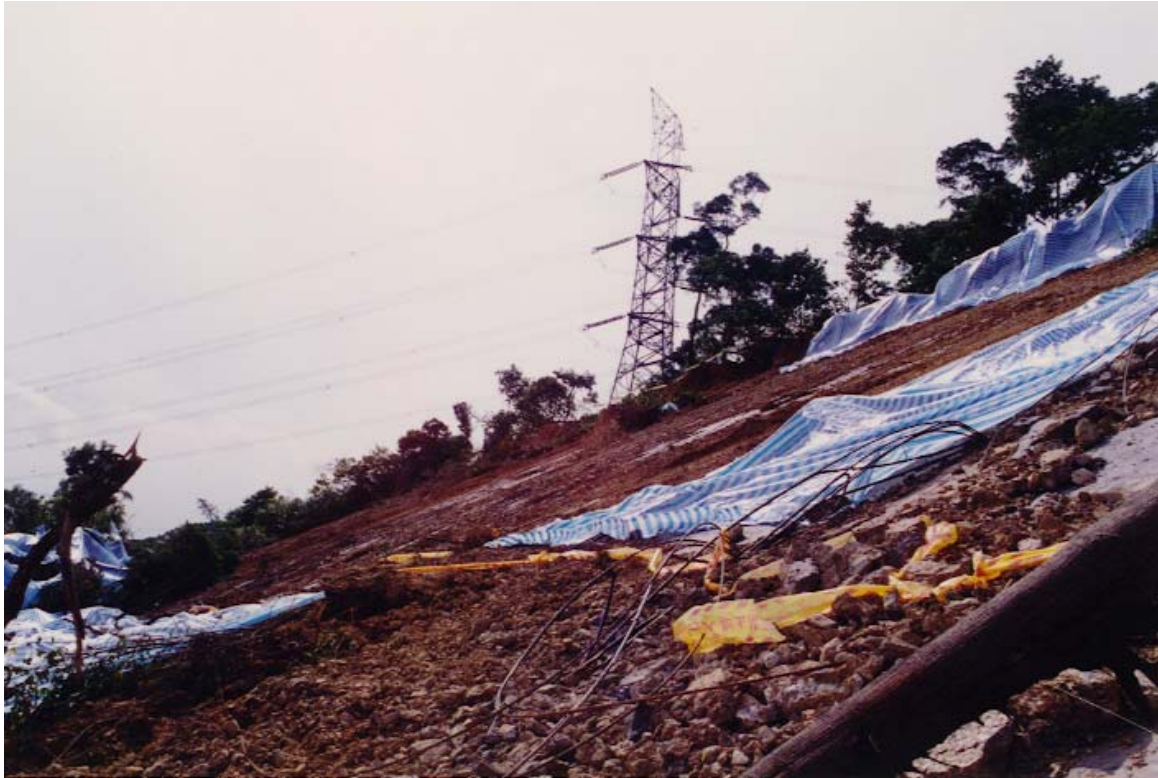
由現場擋土結構的破壞情形來看，擋土牆完全無法承受地層滑動的推力。A 滑動體所覆蓋的地錨格樑大致上並無損壞的情形，其原因似乎是地錨設計拉力不足所致。

B滑動體表層滑動情形，地錨格樑已滑落，地錨鋼纜殘留於坡面上，顯示錨頭鬆脫所致。

牆變形、龜裂、地錨鬆脫的現象，遺憾的是無人提出警告，採取有效防範措施，終至釀成災難。住在坡地住宅的居民，人人也應充當義工，平時做好社區安全檢查工作，發現異狀，即應請專家協助，為大家服務，也保障自己身家安全。

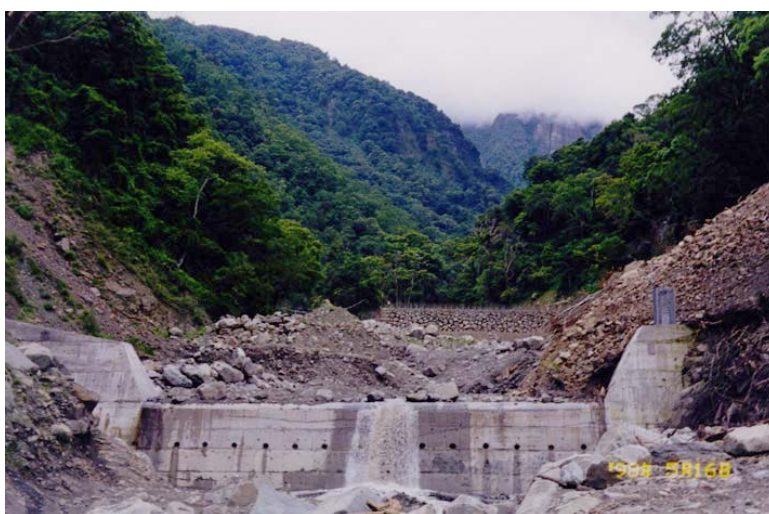
二號攔砂壩以上，土石堆置並未流失，壩體右側為土石流監測與發報儀器，於此次土石流發生時未適時發揮作用。

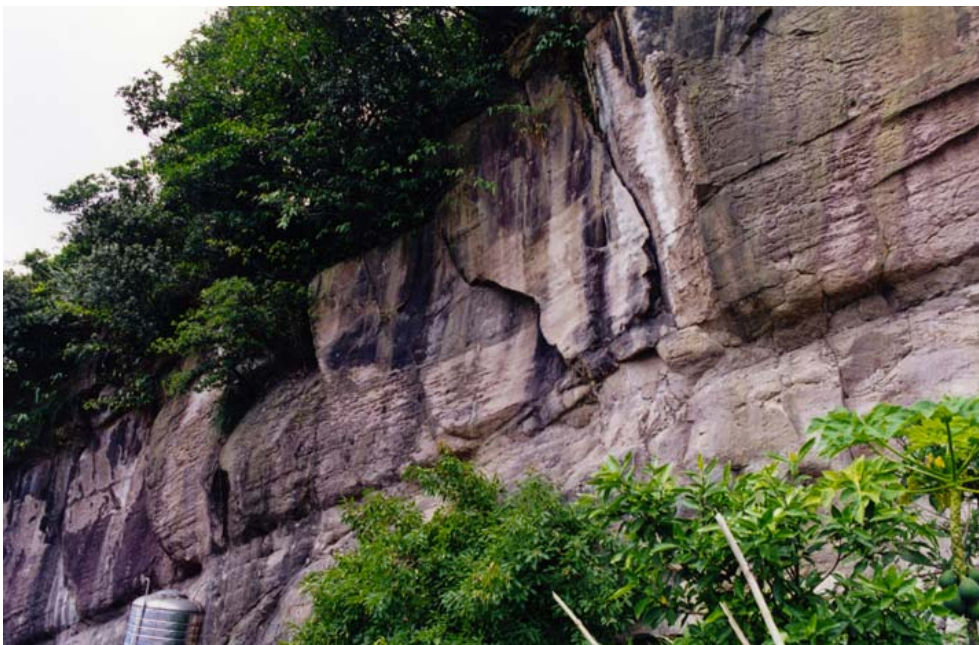
落石的山壁由大寮層厚層塊狀砂岩構成，受到二組節理所控制，呈菱塊狀，岩塊部份突出山壁，下方失去支撐。

而造成落石發生的主要原因與岩體本身的地質結構有極大關係。破壞岩體中除了層面外，另外有三組節理，其中二組，節理 1，北 26° 西，向北傾斜 86° 與節理 2，北 45° 東，向北傾斜 78°，構成一楔型破壞面，二面的交線傾向坡外方向，傾角相當陡直，使得岩塊在與岩壁分離後，瞬間即掉落。節理 3 為北 10° 西，向南傾

斜 83°，本組為控制此陡崖岩壁發育的因素，節理面平整，延展良好。由於傾向坡內，突出岩塊如沿此節理面分離，即造成翻覆。此三組節理間距甚寬，皆在一公尺以上，因此所造成的岩塊體積最大可達十數立方公尺以上，也是造成這次災害的主要原因。

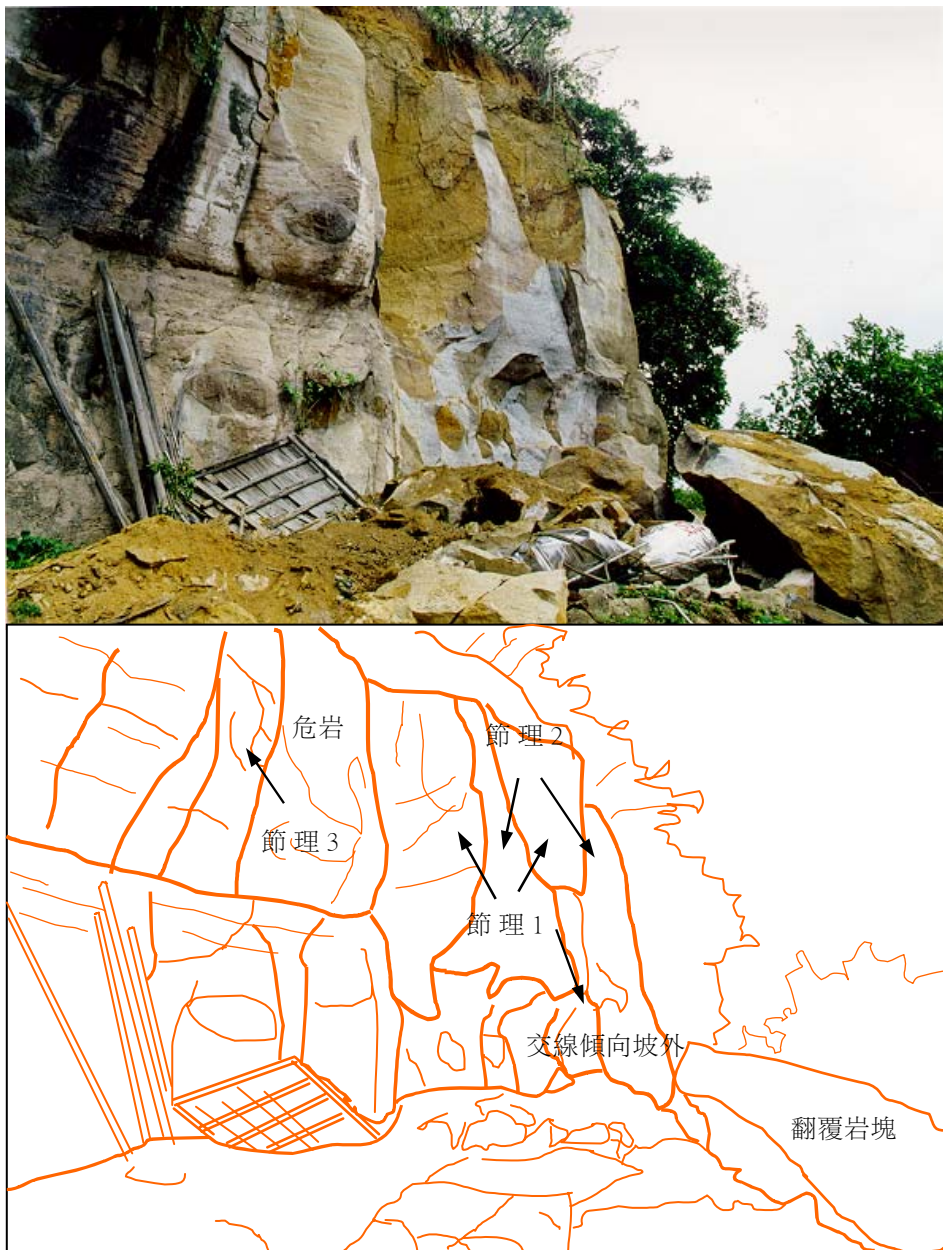
岩塊翻落處上部可見棕色風化面，為已開裂的節理部份，新鮮灰色為本次新的破裂痕跡，照片右下角巨石為翻覆的岩塊。

根據現場岩塊崩落處的觀察，破壞前岩塊上部已有節理的分離面產生，而下部並未被節理面所貫穿，故整體岩塊完全靠此支撐而暫時穩定。採石掘壁在歷經數十年之後，隨著時間之進行，該處應力的逐漸累積增加，岩體受到風化，強度減弱，終於造成岩體破壞而分離。

進行任何人工穩定，而一般民眾也對此種具有潛在災害的地區常無所警覺。一般來說，縱使開挖良好之岩壁，會暫時穩定一段時期；但隨著時間的增加，原有潛在的節理或裂縫，由於坡面應力逐漸累積而擴大破壞，短者數月或數年，如發生在林肯大郡的落石山壁；長者達數十年，如本案例，但發生時間目前仍無法有效預測。因此對於所有的開挖或陡峭岩壁，如有危及生命財產者，均應採取適當防範措施。目前本區仍有民宅暴露於危岩的下方，宜請地方政府僅速辦理遷移或進行危岩清除與穩固措施，以避免類似災害的再度發生。

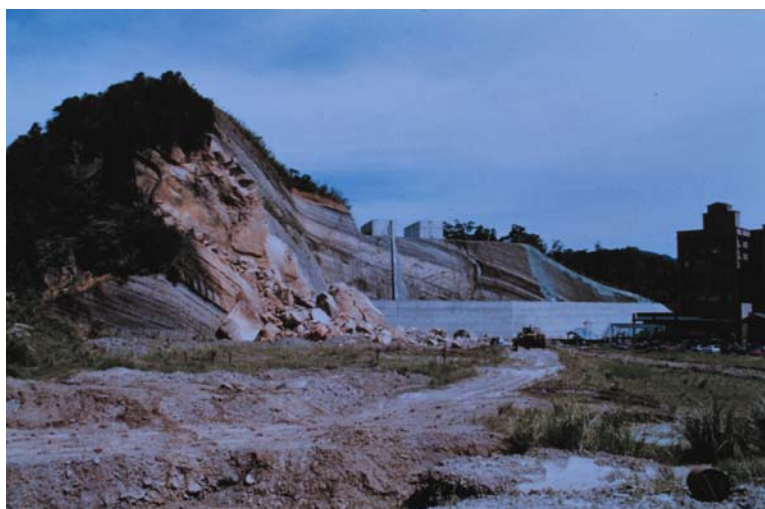
林肯大郡社區邊坡開挖不到數年後，在溫妮颱風期間造成落石崩塌，幸未釀成災害。

位在落石地點南側，懸壁下方仍有密集の木造平房，可以預見落石災害可能再度發生。

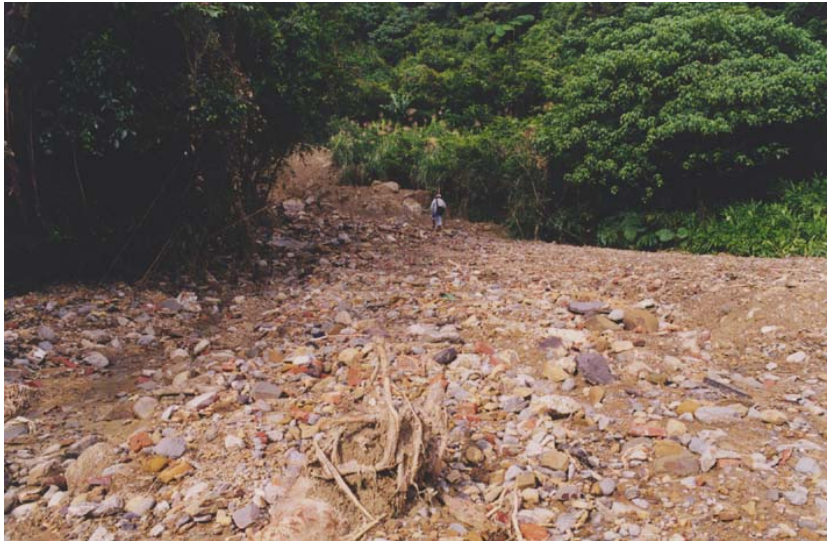
在一處開擴的山谷中到處堆滿由各種混雜的堆積物，包括土、石、樹木、建築廢棄物與各種家庭廢棄物等（分佈圖 p-7）。

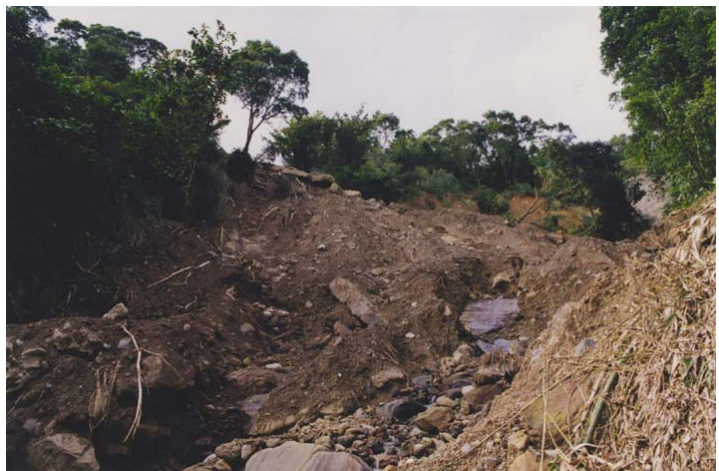
位於第3和第4處崩塌地下方溝內，佈滿大小不同的岩塊，和崩落的土、石材料與破壞的擋土結構（分佈圖 p-8）。

第 3 處崩塌地（分佈圖 p-9）的崩塌頭部位於長春路產業道路的上方邊坡，以致造成道路產生坍塌的情形（分佈圖 p-9）。崩塌地的外形狹長，落差約五十公尺，長度可達一百公尺以上，崩落的材料屬於人工的填方材料、雜物等。崩塌的底部曾設置擋土牆，亦因上方崩塌而傾倒。本崩塌地依據外形研判，崩塌區的頭部為圓弧型的滑移，之後崩塌物質為順著原地形面的滑動。

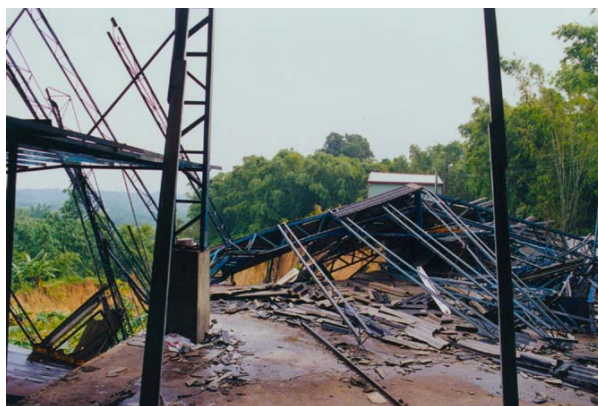
龍崎兵仔舍地層滑動引發房舍倒塌跌落谷中。

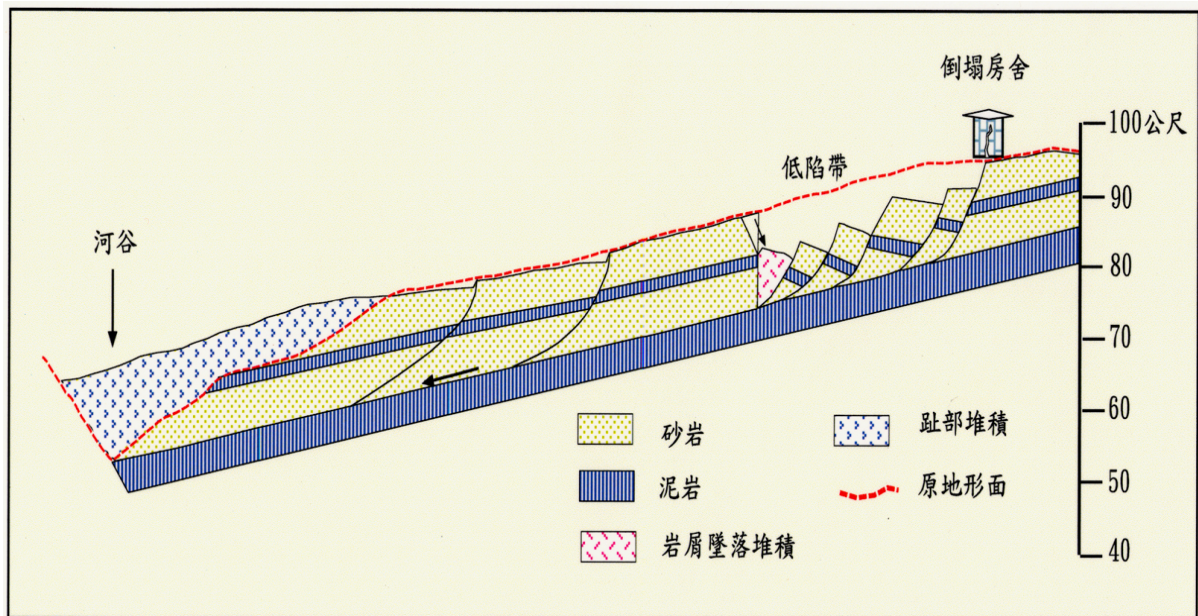
八月八日地層滑動剖面示意圖。

八月八日所發生的山崩，主要就是平移-旋轉複合型的多複式滑動所造成，也是崩塌區內最大的崩滑體。滑動的距離估計有 20 ~ 30 公尺遠，崩滑體的趾部滑入山溝，堵塞河道。岩體滑動後與主崩崖間造成一條深達數公尺的低陷帶。低陷帶二側

崖壁陡直，在無法維持穩定的情況下，東側崖壁相繼發生數階的旋轉崩塌崩崖，並向後發展，致使房舍地基塌陷、破壞。本次滑動現場情形與過去舊崩塌的特徵類似，因此研判二者的滑動面相同，也就是最下層泥岩層。崩滑體北側舊崩崖上之砂岩與泥岩塊也有局部翻覆墜落，並在高含水量情況下轉為流動，堆積於山溝中。

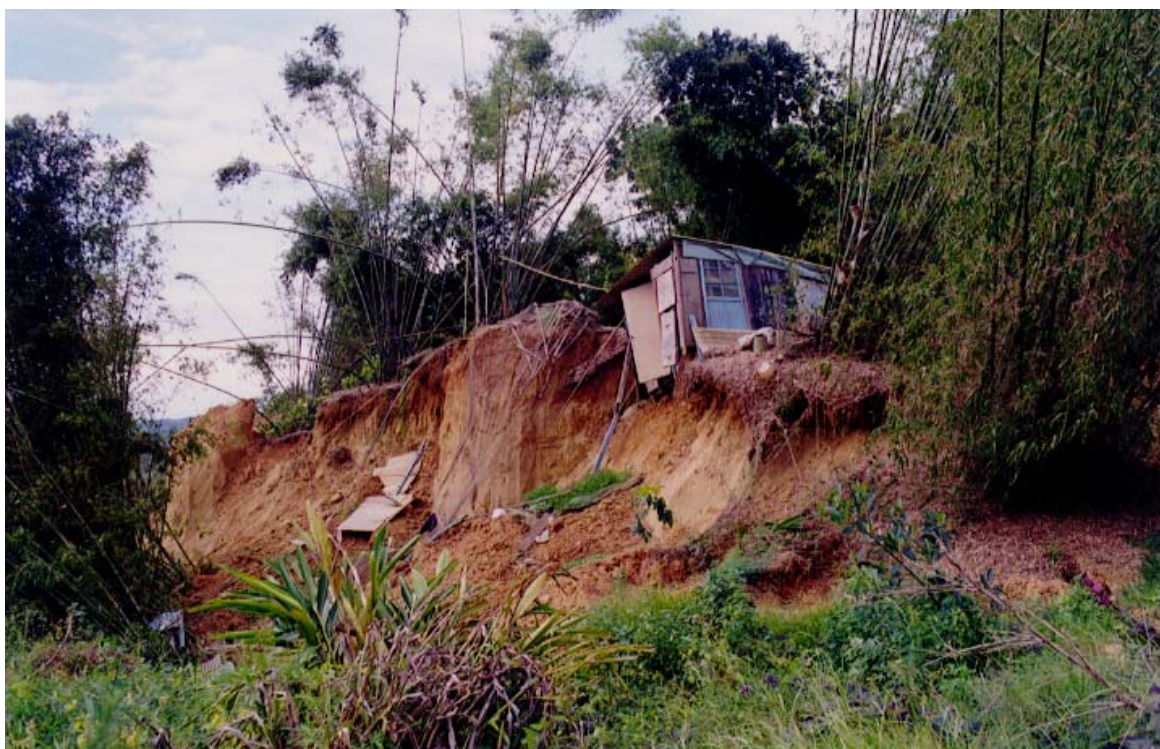
八月十三日南部持續降雨，再度造成主崩崖與舊崩崖向後發展。連續的旋轉崩塌，使崩崖後退達數十公尺，造成崩塌區內 2 棟農舍與道路塌陷、破壞。

八月十三日龍崎兵仔舍再度山崩，崩崖已向後發展至稜線後方，造成另一棟農舍的破壞。

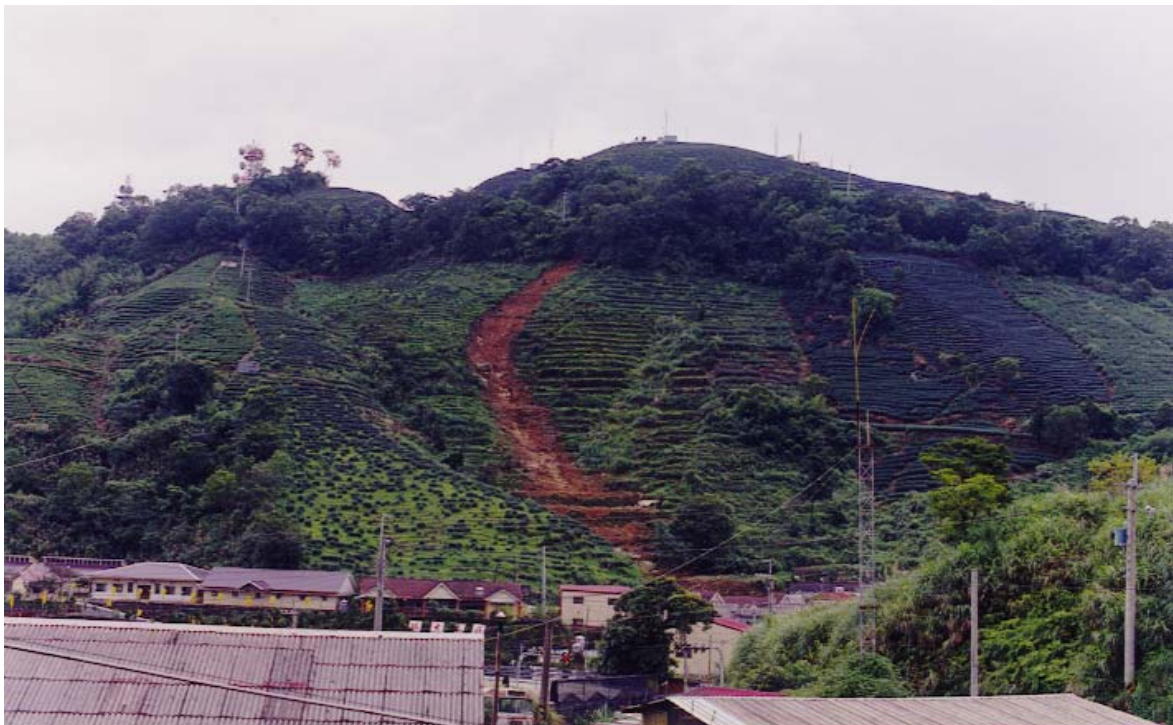
受災房舍後方茶園由山腰處，形成一條長220公尺，寬34公尺，深1~2公尺的侵蝕槽溝，崩滑的土石即是順此槽溝一路沖毀茶園、人工磊石土牆和山下的房舍。槽溝右側(長草處)為上次崩滑者。

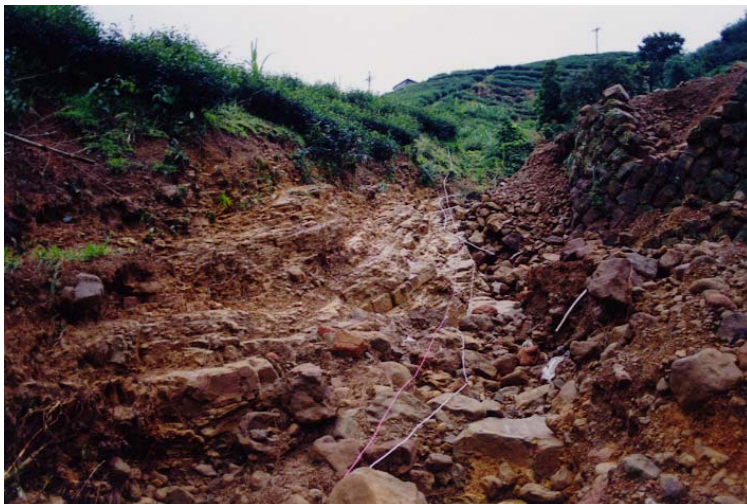
由槽溝剖面可知，山崩現場表層1~2公尺為風化的崩積層和破碎岩塊，基盤是關刀山砂岩。砂岩層理發達，走向與地形一致，為一容易發生滑動的順向坡。

南傾斜，傾角為 20° 至 40° ，構成容易滑動的順向坡型。

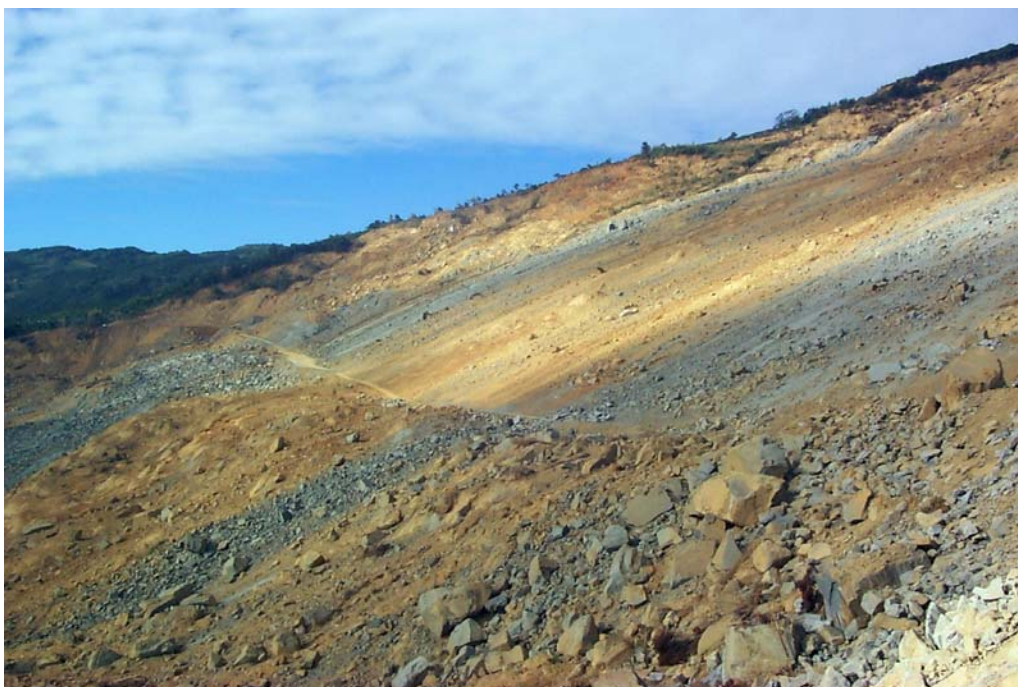
滑動邊坡上之材料：黃棕色為表土及崩積層，其下為灰黑色頁岩夾砂岩。
